# PRESSALIT®

| <b>Product</b><br><b>Varunummer</b> | Plus frontstöd, 550 - 620 mm<br>RT874108 |

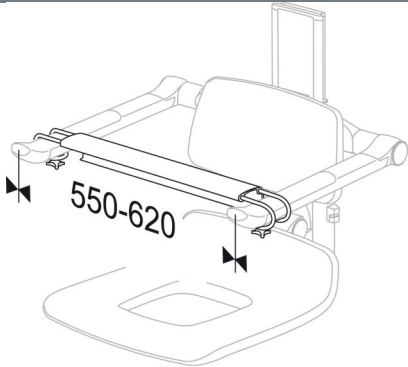
| <b>Beskrivning</b> | <p>PLUS frontstöd finns i tre olika längder och flera färger, de kan användas antingen som front eller ryggstöd.</p> <p>PLUS frontstöd, 550 - 620 mm. Till PLUS duschsits 450 och PLUS toalettarmstöd.</p> |

| <b>Produktkapacitet</b> | Maximal belastning: 70 kg |
| <b>Material</b> | Stål och plast |
